17-Year-Old Laborer Works His Last Day – Spanish

Un trabajador de 17 años trabaja su último día

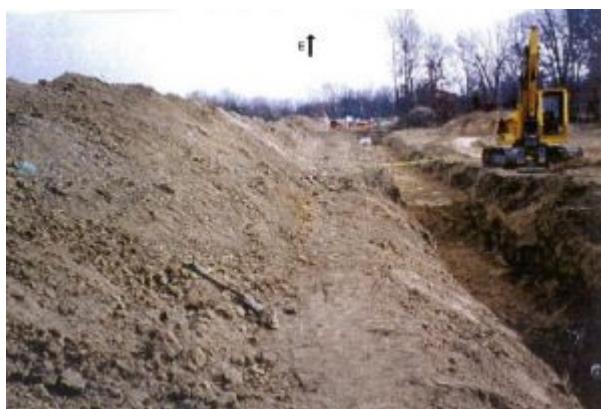
Un obrero de 17 años murió, y un compañero de trabajo se lesionó después de que un muro de la zanja en la que trabajaban se derrumbara. La víctima formaba parte de un equipo que instalaba tuberías de alcantarillado en la urbanización de un parque industrial (Figura 1).

Proyecto de Instalación de Alcantarillado (La zanja que se muestra en la foto es de aproximadamente 200 pies de largo.)

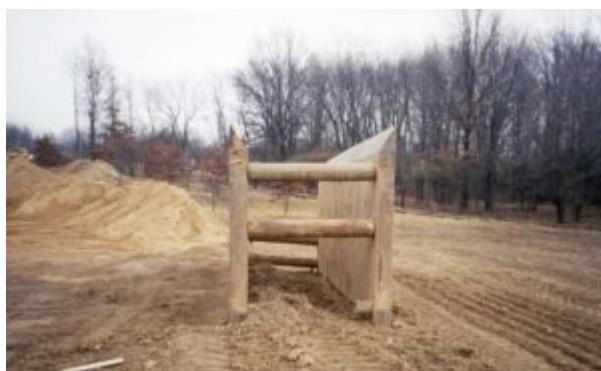
La tripulación estaba formada por cinco hombres, incluyendo a la víctima y un operador de excavadora autónomo. El día anterior al incidente, el operador de la excavadora retiró el escudo de la zanja (Figura 2), para poder sacar las tuberías viejas. Una vez hecho esto, la tripulación dejó de trabajar por el día.

Figura 2. Escudo (El escudo fue retirado de la zanja con una excavadora y colocado a

20 metros de la zanja.)

- La excavación había sido debidamente protegida por un escudo de trinchera de alta resistencia durante los trabajos previos al evento. Pero por alguna razón, el operador de la excavadora y el capataz, que también era probablemente la persona competente en el sitio, continuaron trabajando sin poner el escudo de nuevo en la zanja.

- Cuando las condiciones de trabajo cambian y es necesario retirar temporalmente el sistema de protección en uso, los empleadores deben asegurarse de que todos los trabajadores sean retirados de la zanja. Sólo cuando se vuelva a colocar un sistema de protección adecuado en la zanja se debe permitir a los trabajadores volver a entrar en la zanja.

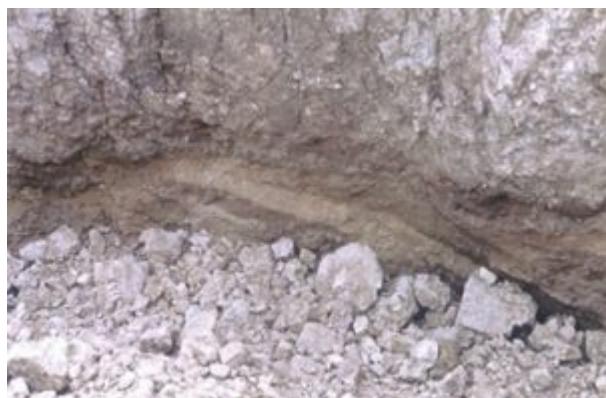
Figura 3. Área de cuevas (Mirando al sur, el área de cuevas tiene aproximadamente 30 pies de largo y 11 a 13 pies de profundidad.)

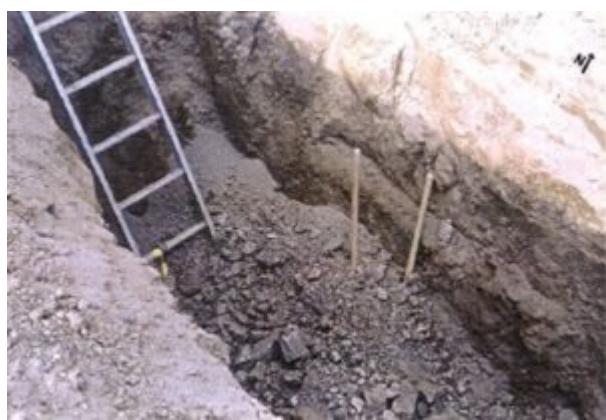
Después de que habían colocado la tubería, un compañero de trabajo, trabajando por encima de ellos a nivel del suelo, les entregó un poste de grado. Mientras colocaban el poste de grado dentro del extremo de la tubería para permitirles comprobar el grado de la línea de alcantarillado, una sección de la pared de la zanja desprotegida de 30 pies de largo por 11 pies de alto y varios pies de grosor se hundió (ver Figura 3). Una parte de esta sección caída golpeó a la víctima y a su compañero de trabajo, enterrándolos hasta la mitad del pecho y a su compañero de trabajo hasta las rodillas (Observe la figura 4).

Figura 4. Escena del incidente (La víctima y su compañero de trabajo fueron enterrados cerca del extremo oeste de la trinchera.)
