17-year-old Warehouse Worker Crushed by Forklift – Spanish

Trabajador de un Depósito de 17 años de edad aplastado por una carretilla elevadora

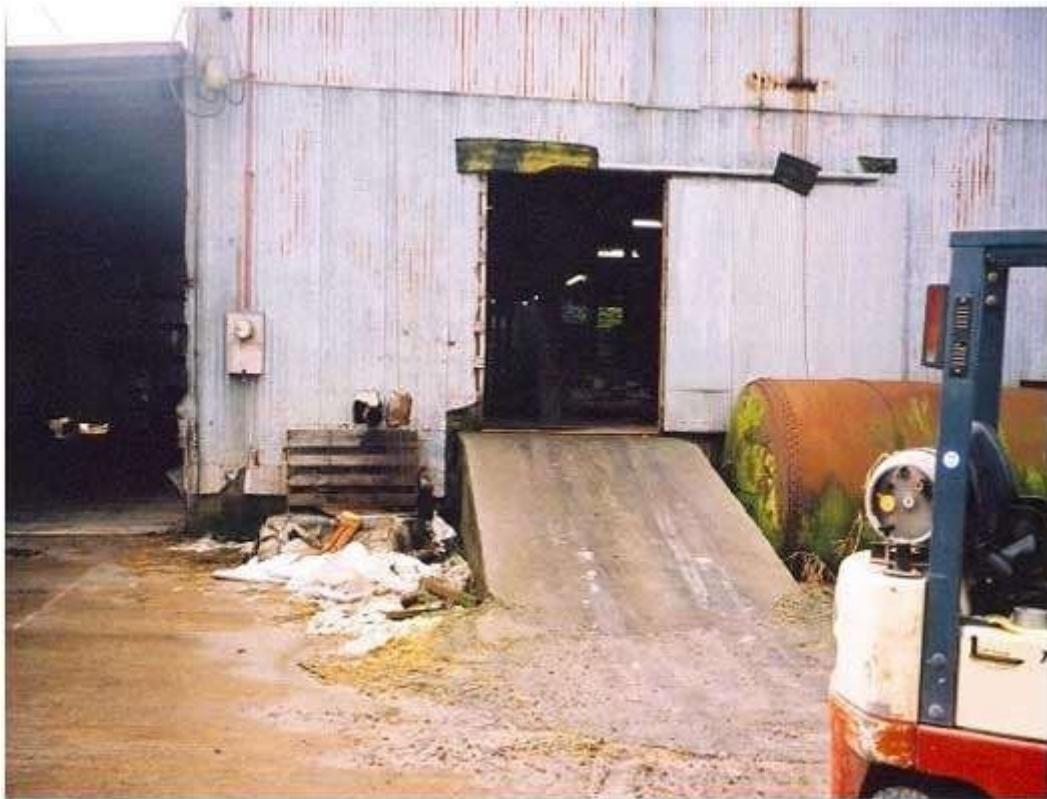
Foto 1

El incidente ocurrió en una cooperativa agrícola. La tienda de la cooperativa estaba conectada a la tienda de neumáticos de la cooperativa y a un depósito. Además, en el terreno había un cobertizo de almacenamiento de equipos, un cobertizo de fertilizantes, y un área de almacenamiento al aire libre donde se almacenaban lameduras de animales de 200 libras de melaza. Un gran aparcamiento plano de hormigón se extendía delante de la entrada de la tienda y alrededor de un lado del depósito donde se encontraba un muelle de carga y una rampa – **Foto 1**.

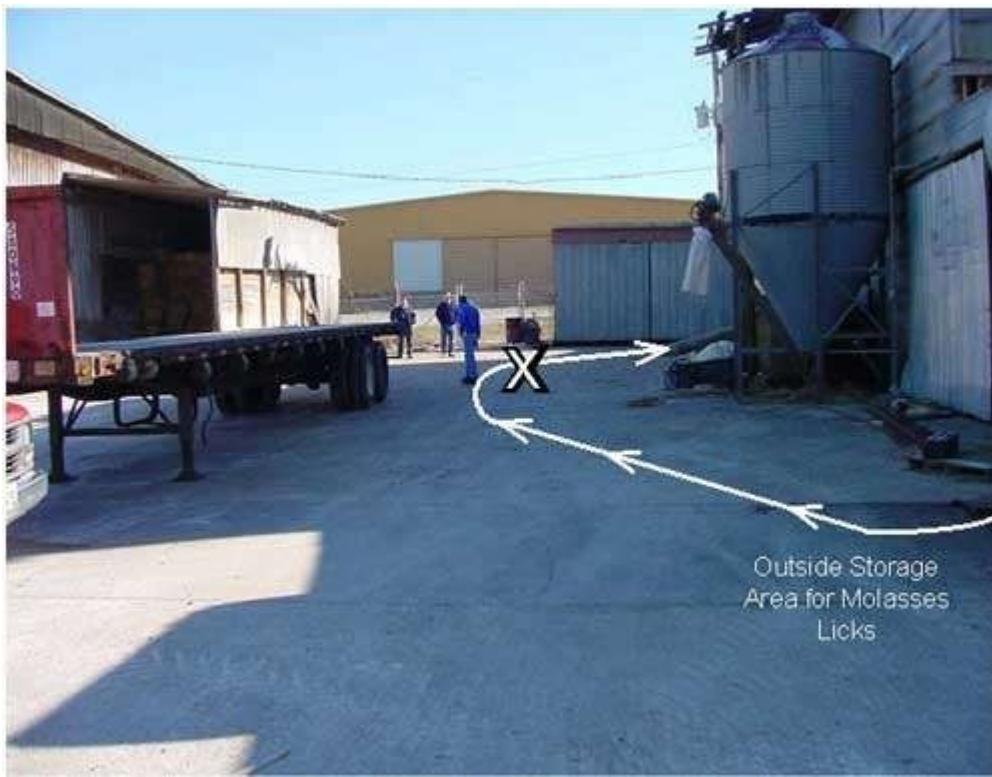
Foto 2

Parecía que la víctima se dirigía hacia la rampa del almacén en la superficie plana del aparcamiento e hizo un giro brusco a la derecha para entrar en la estrecha rampa que lleva al almacén. Se supone que esto es cuando el montacargas se volcó a su lado izquierdo. El montacargas no estaba cargado pero sus horquillas se elevaron aproximadamente 20 pulgadas. Había una sola marca de derrape de 12 pies localizada en el estacionamiento donde se supone que la víctima comenzó a girar a la derecha hacia la rampa.

La foto 2 ilustra el aparcamiento, el depósito y la rampa, y otros edificios de la cooperativa. Las líneas de la foto se aproximan al recorrido del montacargas el día del incidente. Una "X" marca la ubicación aproximada del montacargas que se volcó. Fotografía cortesía del Departamento de Trabajo y Desarrollo de la Fuerza Laboral de Tennessee, División de Seguridad y Salud Ocupacional.

La entrada/salida del depósito era estrecho, midiendo 70 pulgadas de ancho. Un poste y un depósito de dispersión de cereales abandonado situado en el interior de la

entrada dejaban el espacio justo para que el montacargas pasara.

- Las viejas marcas de raspaduras en el montacargas y en el poste y en el depósito de granos dentro del almacén eran probablemente indicadores de un ajuste apretado.

- El gerente local dijo que los operadores de los montacargas tenían que acelerar para subir la rampa y luego tenían que reducir la velocidad en la entrada para pasar por el estrecho pasaje después de pasar por la puerta del depósito.

- La superficie de la rampa estaba parcheada y áspera donde la rampa se unía al estacionamiento plano y nivelado.
- La cooperativa estaba siendo reubicada de manera que el pavimento áspero en el área de transición donde el estacionamiento a nivel se unía a la rampa, y las áreas confinadas en el almacén no habían sido cambiadas debido al traslado planeado.

- Realice inspecciones periódicas y recuerde con frecuencia a los operadores de los equipos que utilicen los cinturones de seguridad suministrados y que nunca intenten saltar de una carretilla elevadora de tipo sentado que se vuelca.

- Compruebe que las rutas de viaje utilizadas por las carretillas elevadoras estén libres de obstáculos y otras condiciones inseguras.
- Establezca políticas de trabajo que cumplan con las leyes de trabajo infantil que prohíben a los jóvenes menores de 18 años realizar trabajos peligrosos, incluida la operación de equipos de elevación motorizados como los montacargas. Todos los empleados deben conocer esta política
