Contractor Dies in Tank – Spanish

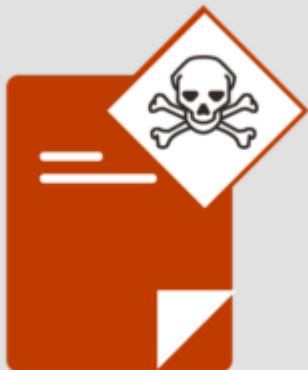
Un contratista que inspeccionaba los sellos del interior de un gran tanque de almacenamiento de gasolina no salió con vida. Fue superado por los vapores tóxicos del tanque y no pudo escapar o pedir ayuda.

Su compañero estaba ubicado fuera del tanque esperando su regreso. Se dispuso que el sistema de comunicación implicaría golpear con una roca en la pared interna o externa del tanque.

El único equipo de seguridad que tenía el equipo era el aparato de respiración autónomo (**SCBA** por sus siglas en inglés) que llevaba la víctima, y una línea de seguridad no utilizada que se dejaba fuera del tanque. La investigación indicó que la víctima no había usado el aparato de respiración autónoma correctamente y había perdido la conciencia después de respirar los vapores mortales. Llevó varias horas sacar el cuerpo de la víctima del tanque después de que su compañero fuera a buscar ayuda.

Este desafortunado incidente ilustra algunos de los muchos peligros de la entrada en espacios confinados. La falta de comunicación entre el trabajador que estaba dentro y el personal de reserva, y la falta de un plan de rescate fueron errores graves. El uso incorrecto del **SCBA** por el trabajador de adentro y la falta de **SCBA** para el personal de reserva también contribuyeron a la tragedia. Nunca subestime los peligros de los espacios confinados. Siga todas las precauciones de seguridad aplicables, desde la obtención de capacitación y autorización hasta la preparación para una situación de rescate. Ya sea que trabaje para la compañía o para un contratista, los peligros son los mismos.
