# Drywall Installation Fatality File – Spanish

## Un yesero/instalador de paneles de yeso muere por una caída de 30 pies a través de un tragaluz, en Michigan

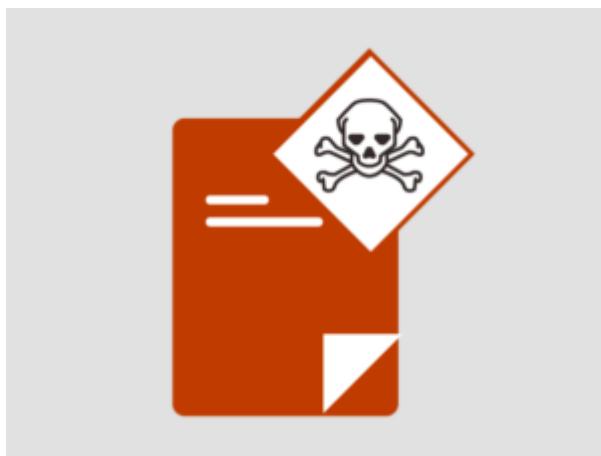
En la primavera de 2017, un hombre de 20 años de edad, yesero/instalador de paneles de yeso, murió por una caída de aproximadamente 30 pies a través de un tragaluz cubierto de burbujas de plástico de 24 por 48 pulgadas a un piso de concreto. El fallecido estaba trabajando en el lado oeste del tejado de un edificio plano junto a la claraboya de una planta de tratamiento de agua. Su zona de trabajo estaba repleta de restos de demolición, entre los que se encontraban maderas, tubos metálicos, un cubo de cinco galones y varios trozos de material de instalación de espuma. La tarea del difunto consistía en aplicar adhesivo a la parte posterior de una placa de espuma expandida de  $2\frac{1}{2}$  pulgadas de grosor y 2 pies por 4 pies que se iba a utilizar para una operación de enlucido de la pared exterior del ático. Después de aplicar el adhesivo a la placa de espuma, caminó con la placa de espuma hasta el lado oeste del edificio y se la entregó al propietario de la empresa, que estaba trabajando en un elevador de pluma para su instalación en la pared del ático. El fallecido volvió a la zona de preparación para preparar otro trozo de espuma. El propietario de la empresa oyó un sonido de “aplastamiento” y, cuando miró hacia el sonido, vio al difunto sentado sobre la cubierta de plástico del tragaluz. La cubierta de la claraboya “cedió” entonces. El fallecido intentó agarrarse a los lados de la claraboya para no caer, pero no lo consiguió. Cayó al suelo de hormigón a 30 pies y 8 pulgadas por debajo.

- No hay protección para el tragaluz
- No se utilizó protección contra caídas cerca del tragaluz no protegido
- Falta de experiencia del empleador y de los empleados en el trabajo, la identificación y la formación sobre los riesgos de los tragaluces
- El programa escrito de protección contra caídas no abordaba los riesgos de los tragaluces
- El contratista general, la ciudad, la empresa de ingeniería y otras empresas que trabajaban en el tejado no proporcionaron formación en materia de seguridad para los tragaluces

- Desarrollar, aplicar y hacer cumplir un programa de seguridad y salud completo y por escrito que incluya requisitos de seguridad cuando se trabaje cerca o alrededor de las aberturas del tejado y los tragaluces.
- Asegurarse de que todos los trabajadores que deban trabajar cerca de las aberturas de los tejados o de las claraboyas reciban la formación adecuada para reconocer el grave peligro de las caídas a través de las aberturas de los tejados y el peligro de sentarse o pisar las claraboyas.
- En las obras de varios empleadores, utilice un lenguaje contractual que defina claramente las responsabilidades de seguridad de cada contratista antes de iniciar el trabajo.
- Implemente un programa de asistencia a los empleados (EAP).
