# Chemical & Process Safety: Lessons from Past Explosions Picture This – French

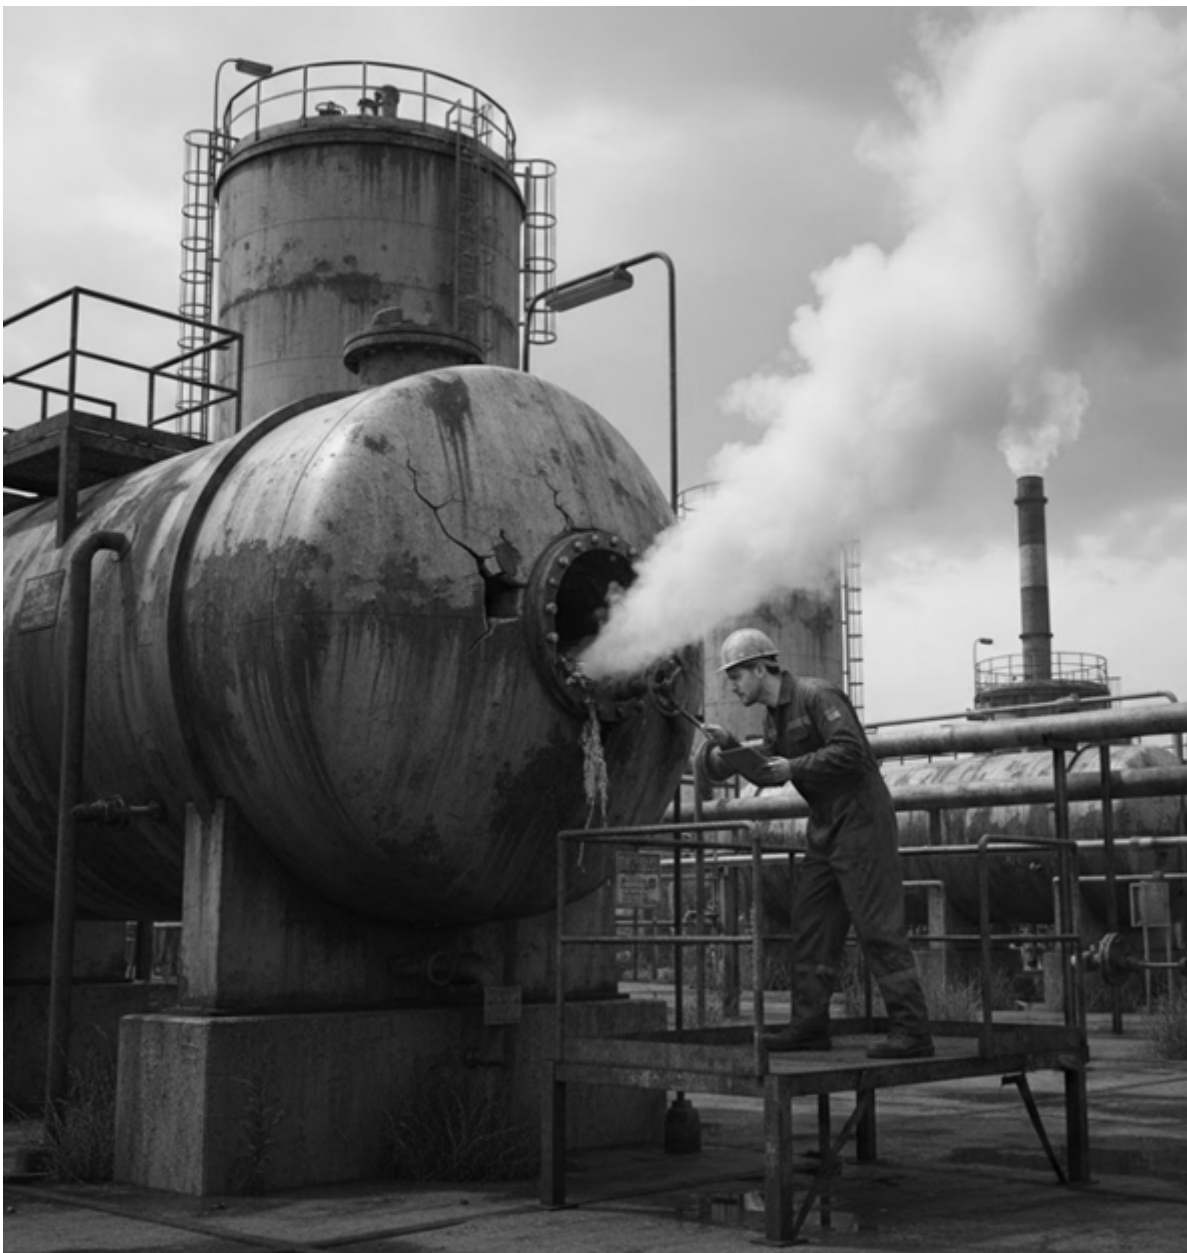
Sur l'image, le travailleur se tient juste devant un réservoir sous pression très endommagé qui laisse échapper de la vapeur par une ouverture fissurée. Au lieu d'évacuer les lieux, il se penche pour inspecter la fuite sans équipement de

protection ni barrières. La surface corrodée du réservoir et les fissures structurelles visibles indiquent une négligence à long terme et un risque élevé de rupture. C'est précisément ce type de comportement dangereux qui a conduit à des explosions industrielles catastrophiques lors d'incidents passés.

Les travailleurs doivent immédiatement évacuer et isoler la zone lorsqu'un récipient sous pression présente des signes de surpression, de fuite ou de défaillance structurelle. Les procédures d'arrêt d'urgence, la surveillance à distance de la pression et les contrôles du rayon d'explosion doivent être activés pendant que le personnel qualifié intervient à une distance sûre. Des inspections régulières, le contrôle de la corrosion et le respect des normes d'intégrité mécanique permettent d'éviter que de telles défaillances ne se produisent. L'application des leçons tirées des explosions passées garantit le fonctionnement sûr des installations et évite de répéter des erreurs mortelles en matière de sécurité des processus.
