# Drug Abuse Fatality Report – Spanish

Un experimentado operario de prensa murió al ser golpeado por trozos de una matriz lanzada desde su prensa.

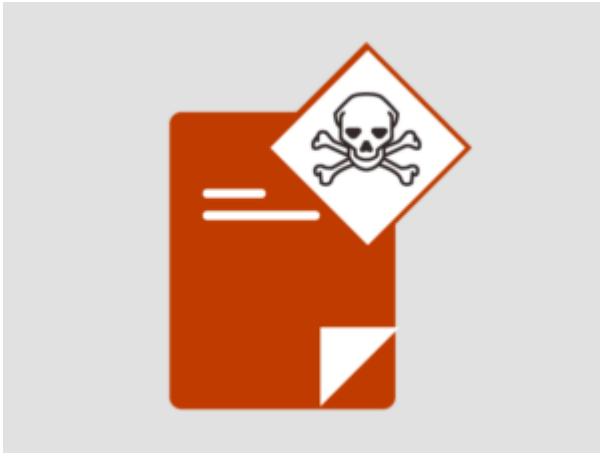
Al parecer, el cilindro superior de la prensa estaba ajustado una pulgada más abajo de lo que debería haber estado para el tamaño del troquel. De alguna manera, accionó accidentalmente la prensa y el pistón bajó y rompió el troquel.

El informe de la víctima mortal indicaba que el trabajador tenía un largo historial de abuso de alcohol y había estado tomando varios medicamentos para enfermedades crónicas. Las pruebas realizadas tras su muerte demostraron que su organismo contenía alcohol y otras tres drogas. El informe también recomendaba que se establecieran programas contra el alcohol y las drogas, y que se mejorara la comunicación dentro de la planta.
