Verifying Safeguards Picture This – Spanish

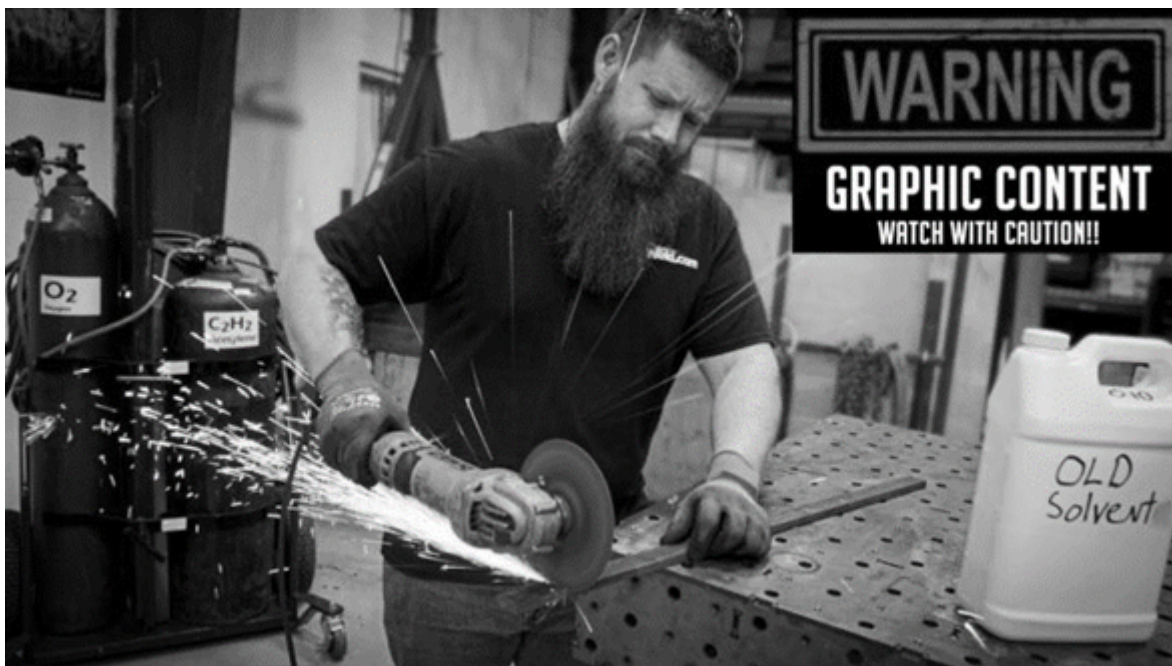
¿Qué hay de malo en esta foto? Hay un hombre realizando múltiples procedimientos inseguros en esta imagen, primero está utilizando una amoladora sin ningún tipo de protección, segundo todas las chispas que salen de la máquina están cayendo en dos cilindros de oxígeno lo que hace que sea demasiado peligroso, tercero no está usando ninguna máscara facial o gafas para proteger sus ojos de esas chispas y finalmente hay una perilla de disolvente cerca de su área de trabajo. Todos estos procedimientos inseguros son fuertemente peligrosos y pueden resultar en un horrible desastre con muchas lesiones, quemaduras e incluso la muerte.

Nunca utilice una máquina sin el protector que se proporciona para la protección. Antes de utilizar la amoladora, compruebe que la máquina no presenta ningún tipo de grieta o daño.

No utilice nunca una máquina sin llevar todo el equipo y la ropa de protección personal, como gafas, cascos, máscaras, protección para los oídos, guantes, delantales de cuero, etc. Asegúrese también de que el equipo de protección personal y las herramientas están en buenas condiciones antes de utilizarlas.

Por último, asegúrese de que todas las salvaguardias están en su sitio para evitar una catástrofe, compruebe su área de trabajo antes de empezar a trabajar, siga todas

las prácticas de seguridad en el trabajo y garantice su seguridad personal.
